**TRAVAUX D'URGENCE DANS L'ÎLE DE FOGO**

**TRONÇON: SUMBANGO/MOSTEIROS**

**RAPPORT D'EVALUATION ENVIRONNEMENTALE  
PREALABLE**

**0\_024 : Travaux d'urgence dans l'Île de Fogo** sur une route en pavé (EN1-FG-01), au km 47+927, dans la localité de Sumbango.

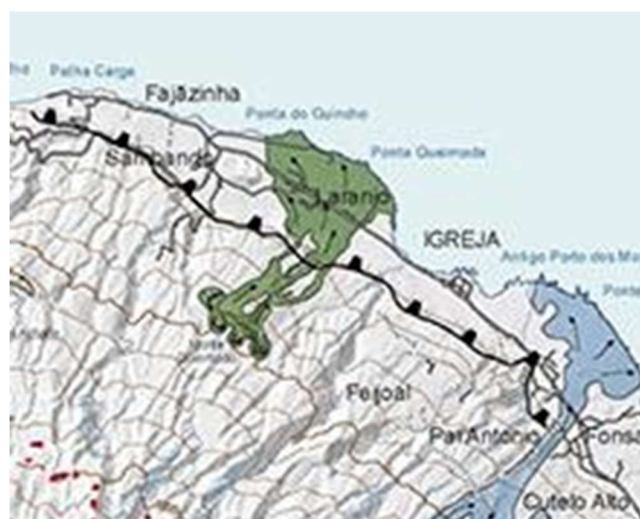
Figure 1 : Strate de la carte géologique à l'échelle 1/50 000
